## Överlåtelsebesiktning

Fastighetsbeteckning: Montören 7  
Gatuadress: Kungsvägen 36  
Ort: Ödeshög  
Kommun: Ödeshög

Internt uppdragsnr besiktning: B18-876  
Besiktningdatum: 2018-08-22  
Besiktningförrättare: Olle Hallén  
Närvarande: Säljare

Byggnadsbeskrivning: 1plans villa med inredd vind och källare

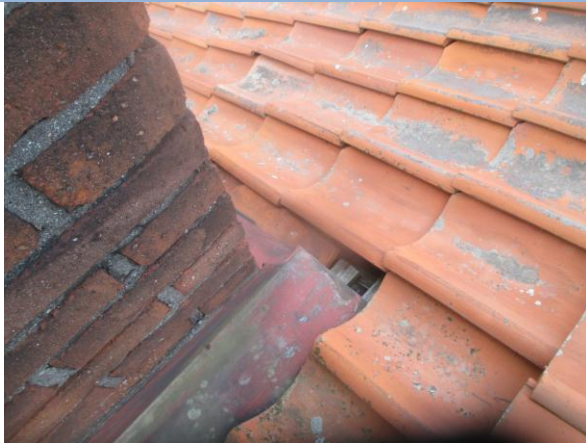
##### Pos 1

Lösa nerglidna takpannor kring murstocken lokal röta noterades i läkten
