## Överlåtelsebesiktning Steg 1

Fastighetsbeteckning: Ödeshög 5:8  
Gatuadress: Lysingsvägen 41  
Ort: Ödeshög  
Kommun: Ödeshög

Internt uppdragsnr besiktning: B18-1477  
Besiktningdatum: 2018-12-18  
Besiktningförrättare: Olle Hallén  
Närvarande: Säljare  
Giltigt till och med: 2019-12-19

Byggnad	
Byggnadsbeskrivning:	1½plans villa
Byggnadsår:	1973
Till- eller ombyggnad:	Nej
Övrigt:	Huset var möblerat vid besiktning

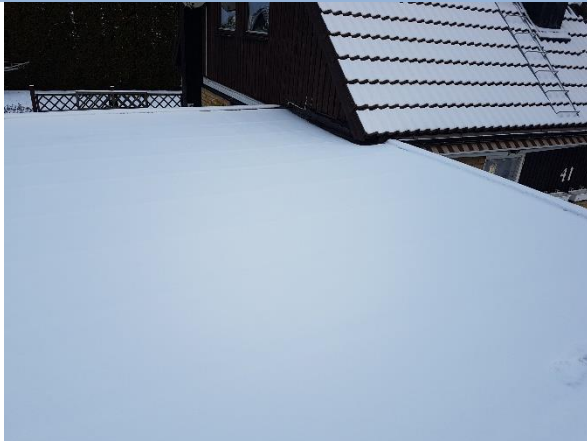
##### Pos 1

Snötäckta takytor. Båda takytorna bedöms vara från byggtiden.
