Överlåtelsebesiktning Steg 1

Fastighetsbeteckning: Blåmesen 8
Gatuadress: Hasselvägen 13
Ort: Ödeshög
Kommun: Ödeshög

Internt uppdragsnr besiktning: 20246-003
Besiktningdatum: 2019-01-23
Besiktningförrättare: Olle Hallén
Närvarande: Säljare
Giltigt till och med: 2020-01-23

Blåmesen Hasselvägen 13 Ödeshög

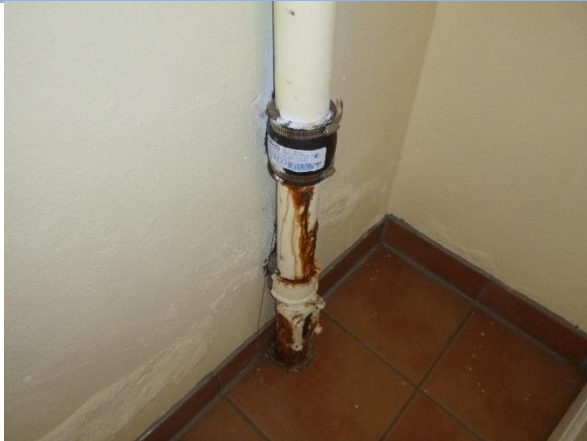
Pos 1

Korrosion i avloppstam i tvättstuga

A El och Vvs besiktas inte i detta uppdrag. Då brister noterades rekommenderar vi att en fackman gör en översyn på detta.
