## Överlåtelsebesiktning

K.B.9.4.5 A

Fastighetsbeteckning: Ålen 12  
Gatuadress: Lysingsvägen 12  
Ort: Ödeshög  
Kommun: Ödeshög

Internt uppdragsnr besiktning: B18-1014  
Besiktningdatum: 2018-08-30  
Besiktningförrättare: Olle Hallén  
Närvarande: Säljare

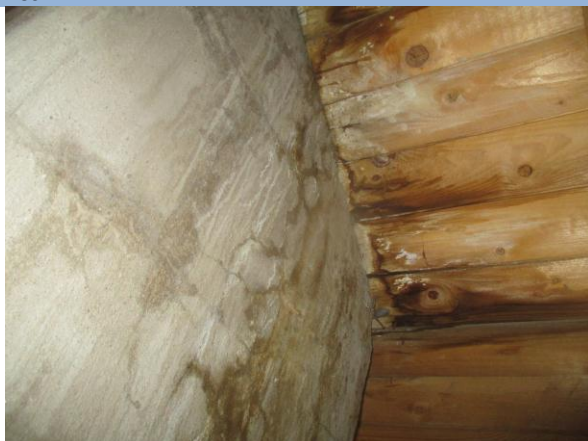
##### Pos 1

D Eftersom husets taktäckning är av äldre datum och med brister har det ett minskat motstånd mot vatteninträning. Detta i sin tur kan leda till fuktskador på träläkt och i värsta fall på takkonstruktionen vilket kan resultera i mikrobiella skador.

Läckagespår insida yttertak kring murstock. Något förhöjd fuktindikation noterades vid besiktningen vilket indikerar yttre läckage

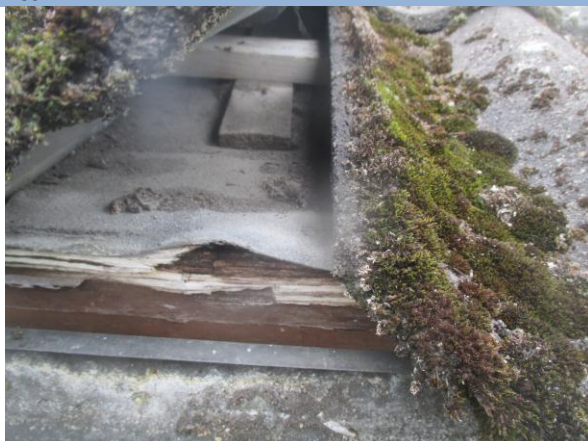
##### Pos 2

Rötskada noterades ut med takfot, avrinningsplåt mot hängränna saknas
