Överlåtelsebesiktning Steg 1

Fastighetsbeteckning: Tärnan 1
Gatuadress: Lilla Tvärgatan 6
Ort: Ödeshög
Kommun: Ödeshög

Internt uppdragsnr besiktning: 20246-016
Besiktningdatum: 2019-06-13
Besiktningförrättare: Olle Hallén
Närvarande: Robin Orre Ebbeson
Giltigt till och med: 2020-06-15

Tärnan 1 Lilla Tvärgatan 6 Ödeshög

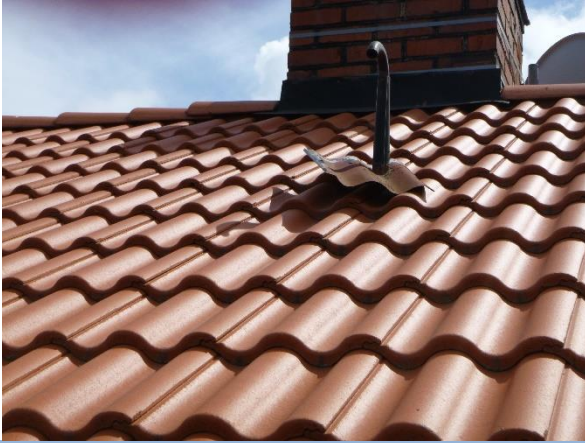
Pos 1

Expansionskärls plåtning ur läge

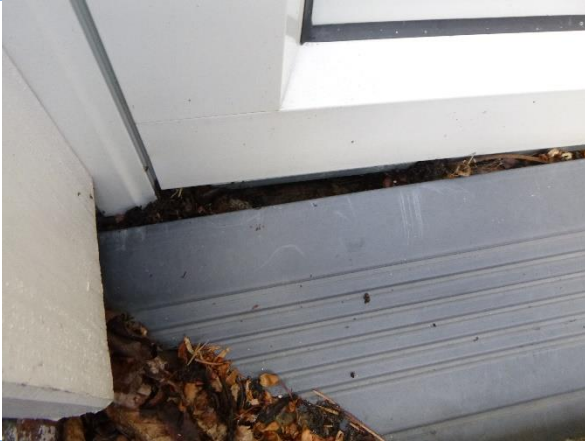
Pos 2

Otät avrinning kring altandörrens tröskel

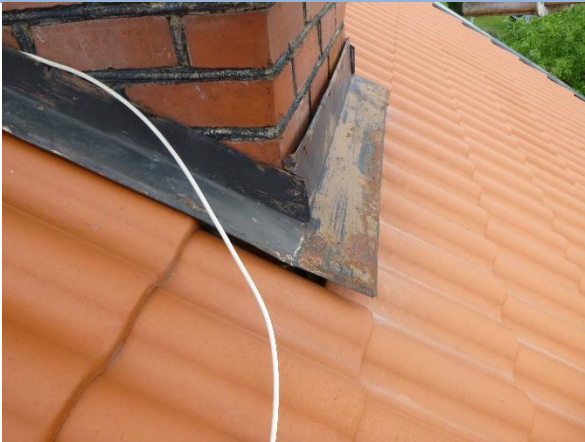
Pos 3

C Den förhöjda fuktindikationen kring murstocken i huset indikerar att nederbörd vid viss vind tränger in i fastigheten. Kontakta en fackman för omfattningen av åtgärd samt översyn av övriga plåtarbeten.

Äldre glipande plåtning kring skorsten
