## Överlåtelsebesiktning Steg 1

Fastighetsuppgifter		Uppdragsgivare	
Fastighetsbeteckning:	Heda-Tuna 3:6	Namn:	Erik Söderströms Dbo
Gatuadress:	Heda Hedsäter	Postadress:	Heda Hedsäter 1
Ort:	Heda	Postnr:	599 94
Kommun:	Ödeshög	Ort:	Ödeshög

Besiktningssuppgifter			
Internt uppdragsnr besiktning:	20246-018	Internt uppdragsnr köpargenomgång:	
Besiktningdatum:	2019-07-04	Köpargenomgång datum:	
Besiktningförrättare:	Olle Hallén	Besiktningförrättare:	
Närvarande:	Säljarens ombud	Närvarande:	
Giltigt till och med:	2020-07-04

<b>Byggnad</b>	
Byggnadsbeskrivning:	1½plans villa
Byggnadsår:	1918
Till- eller ombyggnad:	Tvättstugan
Övrigt:	Huset var möblerat vid besiktningen

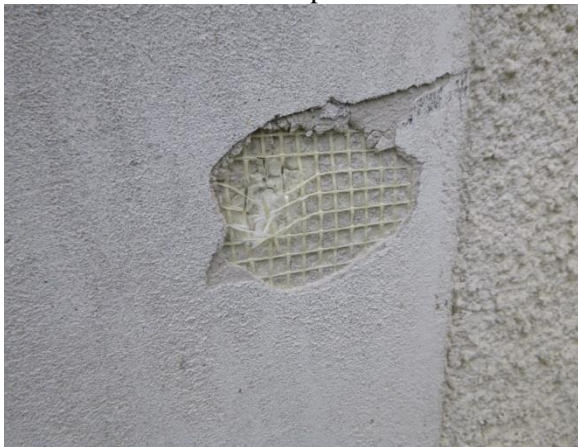
Fasad			X		Teknisk beskrivning saknas på utförande putsat på cellplast, sprickor och mekaniska slagmärken förekommer se risk B sid 6		
Stuprör			X		Bristfälligt avlett från husliv vilket kan öka fuktbelastningen mot sockel/grundkonstruktion		
Hängrännor	X

### 1. Skador i fasad av puts

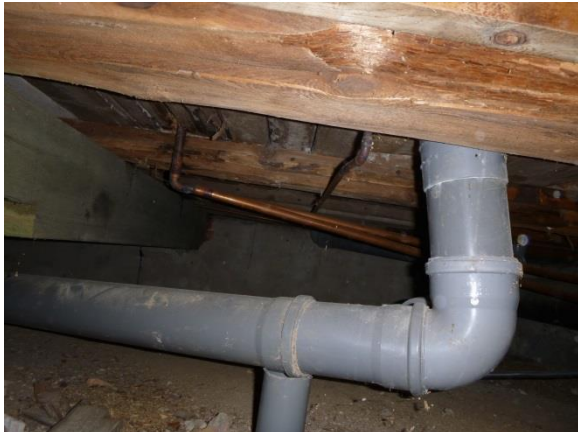
Bedömningskala:	1. Utan anmärkning	2. Påpekande	3. Bör åtgärdas	4. Ej besiktningsbart	
Byggnadsdel	1	2	3	4	Anmärkning
Balkonger		X			Delvis besiktat golv pga trall, eftersatt underhåll på räcken, frostsprängning i underkant mot framsidan
Tak		X			Äldre taktäckning, färgsläpp plåtningar, huv saknas på skorsten, enstaka panna ur läge samt nedkasad kring vinkelrännor
Krypgrund		X			Plastfolie saknas mot markytan, oisolerade vattenrör se risk sid 10:10
Torpargrund		X			Äldre rötskador noterades i bärlinor, organiskt spill mot markytan, plastfolie saknas mot mark, oisolerade vattenrör, markytan lokalt lite fuktig mitt under fastigheten se risk Sid 10:10

### 2. Mindre röta i bärlina, oisolerade vattenrör i torpargrund
