Fastighetsuppgifter

Fastighetsbeteckning
Ödeshög 1:117
Adress
Skönatorpet 1
599 91 Ödeshög
Ödeshög

Besiktningssuppgifter

Internt uppdragsnummer	20246-031
Besiktningdatum	2019-12-06
Besiktningföretag	FST Husbesiktningar AB
Besiktningförrättare	Olle Hallén 070 591 88 87
Närvarande	Säljare
Giltig till och med	2020-12-06

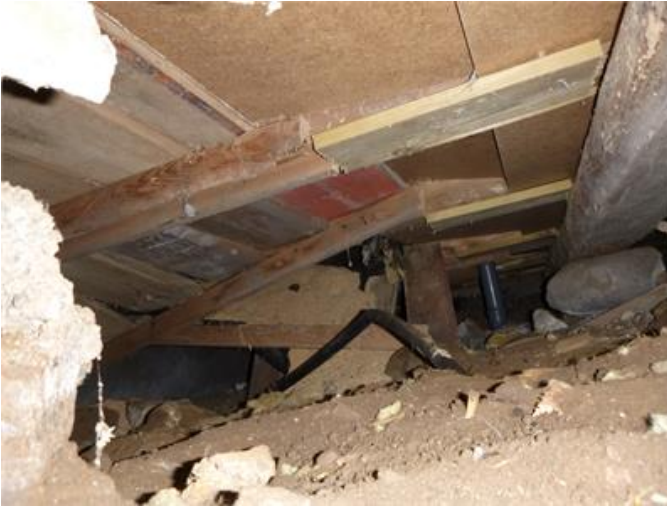
Trossbotten har delvis gett med sig och isoleringen läckt ut

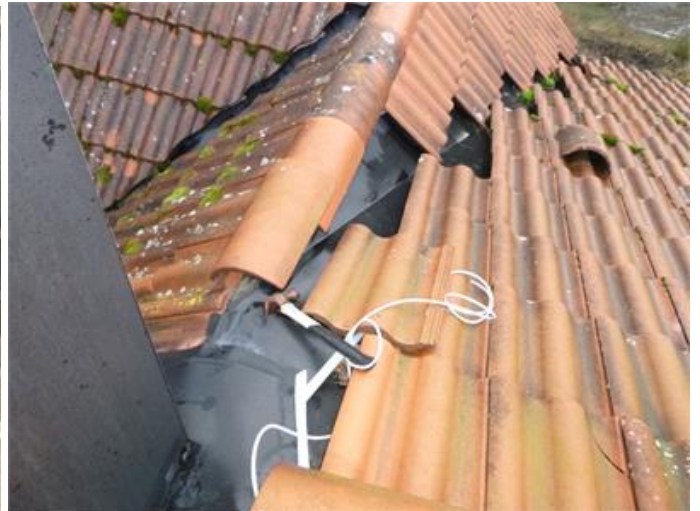
Taket är ej helt färdigställt och flertal brister noterades i utförandet

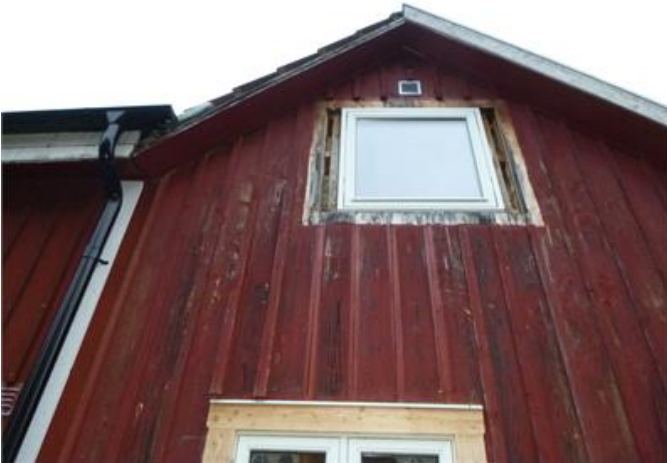
Besiktningresultat					
Bedömningskala: 1 = Utan anmärkning, 2 = Påpekande, 3 = Bör åtgärdas, 4 = Ej besiktningbart					
Byggnadsdel	1	2	3	4	Anmärkning
Fasad/fönster				X	Ej färdigställd panel, foder och plåtningar saknas delvis. Detta innebär att delar av konstruktionen ej är väderskyddad och riskerar bakomliggande fuktrelaterade skador. Kontakta en fackman för omfattningen av färdigställande
Stuprör/hängrännor			X		Stuprör saknas delvis samt mynnar ut utmed husliv. Detta kan leda till en ökad fuktbelastning mot sockel och grundkonstruktion med mikrobiella följskador
Tak				X	Ej färdigställt, rännदार ej fackmannamässigt utförda, vindskivor och vindplåtar saknas delvis, mossklädda pannor, dropp plåtar saknas mot hängrännor, nocktätning saknas, enstaka spräckta pannor, rötskador i takfot, takstege saknas delvis, pannor ej kantskurena,. Kontakta en fackman för omfattningen av färdigställande samt åtgärd av skador

Panel och plåtningar är ej färdigställt
