Fastighetsuppgifter

Fastighetsbeteckning
Väktaren 11
Adress
Riddaregatan 11
599 31 Ödeshög
Ödeshög

Besiktningssuppgifter

Internt uppdragsnummer	20246-034
Besiktningsdatum	2020-01-13
Besiktningföretag	FST Husbesiktningar AB
Besiktningförrättare	Olle Hallén
Närvarande	Säljare
Giltig till och med	2021-01-13

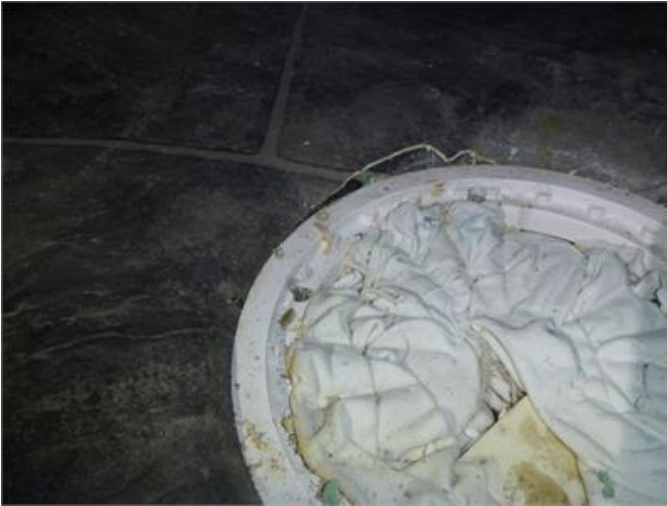
Dusch		X			Viss lukt av avlopp, bristfälligt pluggad avloppstam Rör genomföringar i golv, manschett ej besiktningsbar i golvbrunn, ojämna fogar samt fogsprång, lokala brister i golvets fall, håltagningar i duschzon med Scilicontätningar se risk B
Sovrum 1		X			Mindre skada i golvets ytskikt
Sovrum 2	X				
Kök		X			Fuktskydd saknas under vitvaror och i diskskåpet
Matplats	X				
Vardagsrum	X				
Trapp	X				
Övre plan					
Hall	X				
Snedförråd 1	X				
Sovrum 1	X				
Snedförråd 2		X			Äldre läckagespår i innertak fuktindikering ok
Sovrum 2	X				
Dusch			X		Utrymmet är ej fackmannamässigt utfört och uppenbara brister finns i tätskiktet. Vi rekommenderar att en fackman kontaktas för omfattningen av renovering

Skador i duschens tätskikt på övre plan

B Det finns försäkringsbolag som anger i sina villkor för hem- och villaförsäkring restriktioner beträffande ersättning för vattenskada i våtrum, om det inte följer branschregler etc. som gäller vid tid för utförande har följts och eller om kvalitetsdokument saknas.

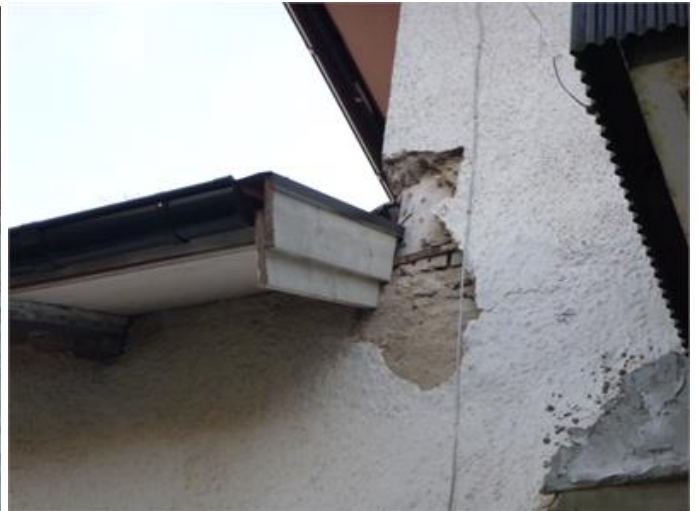
Besiktningresultat					
Bedömningskala: 1 = Utan anmärkning, 2 = Påpekande, 3 = Bör åtgärdas, 4 = Ej besiktningbart					
Byggnadsdel	1	2	3	4	Anmärkning
Kök			X		Otättheter kring ventilation i innertaket risk för kondensskador Avloppet i diskbänkskåpet är delvis tätat med tejp samt fuktskydd saknas risk för läckageskador
Snedförråd 3		X			Otättheter i innertak risk för kondensskador
Nockvind				X	Större mängd spillning noterades från duvor. Utrymmet besiktades ej i sin helhet pga fåglar. Saneringsbehov bedöms föreligga
			X		Oisolerat ventilationsrör från kök risk för kondensskador
Utvändigt					
Sockel		X			Färgsläpp samt sprickor i normal omfattning
Markförhållande	X				
Fönster			X		Eftersatt underhåll, flertal sprickor i glas samt några fönster kärvar och enstaka stod öppet vid besiktningen mot framsidan
Fasad			X		Flertalet sprickor och bättringar samt frostsprängningar noterades se risk C
Stuprör	X

Brister och skador i fasaden av puts

C Det eftersatta underhållet och bristerna i fasaden ger en sämre vattenavvisande förmåga med risk för mikrobiella följdskador som kan påverka fastigheten negativt.
