Fastighetsuppgifter

Fastighetsbeteckning
Ödeshög 8:18
Adress
Solgatan 1
599 32 Ödeshög
Ödeshög

Besiktningssuppgifter

Internt uppdragsnummer	10143-002
Besiktningsdatum	2020-03-02
Besiktningföretag	FST Husbesiktningar AB
Besiktningförrättare	Olle Hallén
Närvarande	Säljare
Giltig till och med	2021-03-02

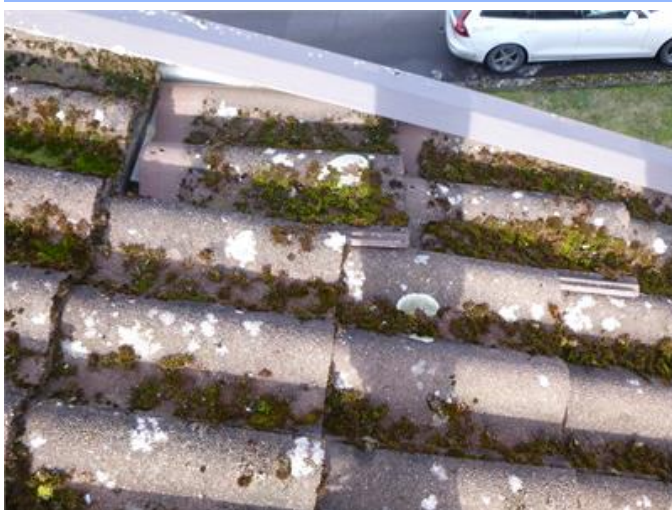
Pannor ur läge utmed vindsplåt. Mossklädda pannor

D Äldre takpannor förekommer och den underliggande takpappens tekniska livslängd anses vara förbrukad, underhållsbehov avseende takpapp och läkt föreligger därför. Se även info på protokollets näst sista sida, pos. 2.
