Fastighetsbeteckning  
Åby 6:79  
Adress  
Rapskatan 6  
599 31 Ödeshög  
Ödeshög

Internt uppdragsnummer	10143-006
Besiktningdatum	2020-03-16
Besiktningföretag	FST Husbesiktningar AB
Besiktningförrättare	Olle Hallén
Närvarande	Säljare
Giltig till och med	2021-03-16

## Byggnadsinformation

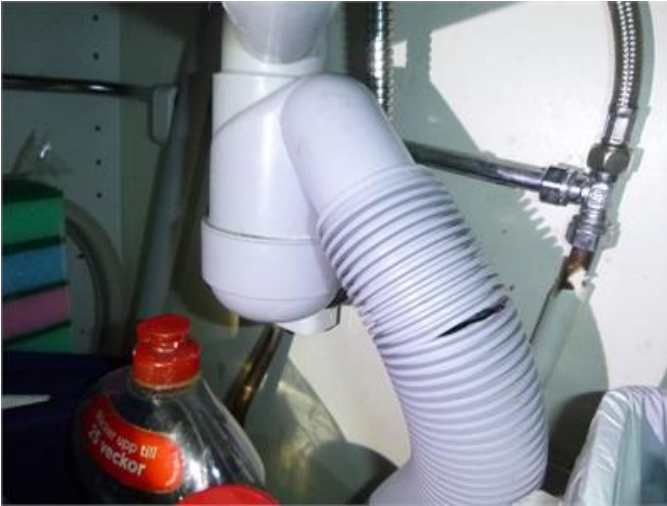
Vattenrör borrades sönder i köket, åtgärdas av fackman innan försäljning

Trasigt avlopp i diskbänkskåpet

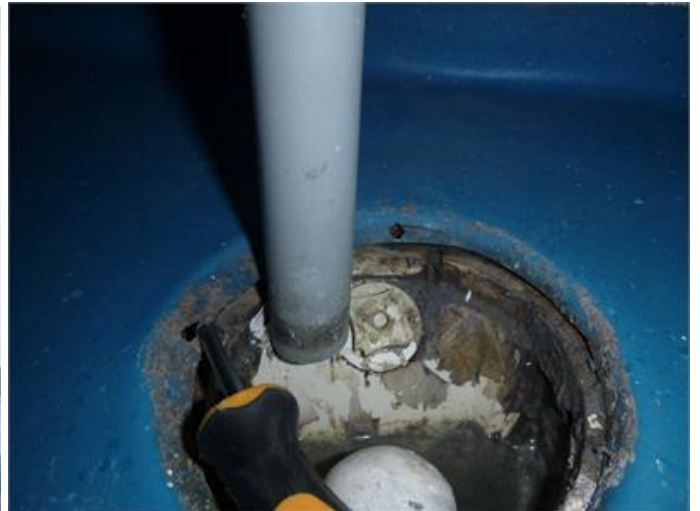
Golvmattan har krympt ur klämringen i tvättstugans golvbrunn. Mattan är också skadad

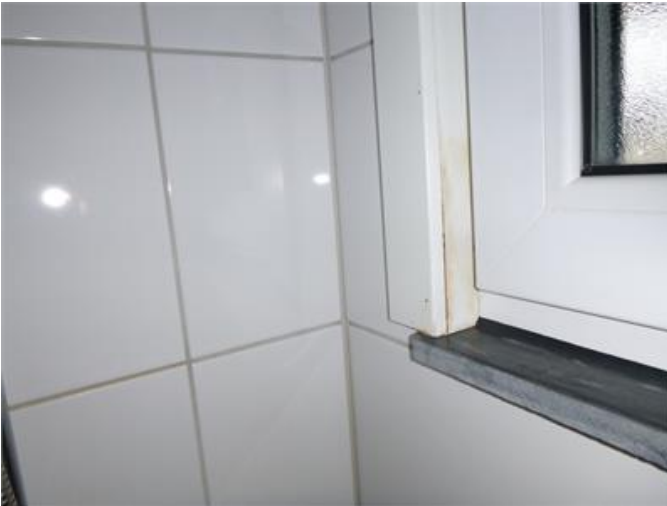
Fönstret beläget i duschdelen med skadade trädetaljer
