Fastighetsuppgifter

Fastighetsbeteckning
Sunneby 1:4
Adress
Tranåsvägen Sunneby 3
599 91 Ödeshög
Ödeshög

Besiktningssuppgifter

Byggnadsinformation

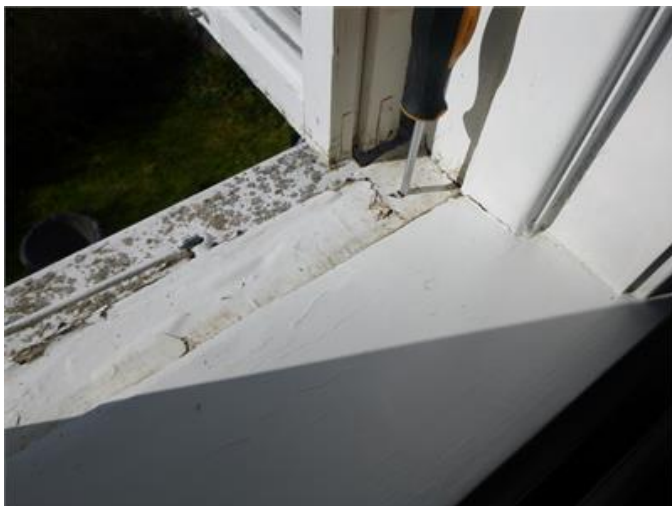
Rötskador kring fönsterparti på övre plan

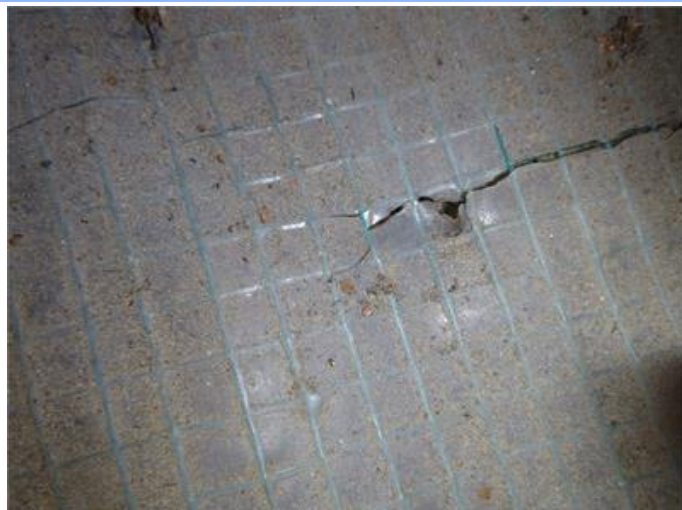
C Äldre takpannor förekommer och den underliggande takpappens tekniska livslängd anses vara passerad, underhållsbehov avseende takpapp och läkt kan därför föreligga. Se även info på protokollets näst sista sida, pos. 2.

Sprickor i underlagstak av fiberarmerad plast
