Fastighetsuppgifter

Fastighetsbeteckning
Stora Lund 3:2
Adress
Stora Lund Ängstugan 3
599 93 Ödeshög
Ödeshög

Internt uppdragsnummer	T3833
Besiktningsdatum	2020-05-07
Besiktningföretag	OBM Östergötland
Besiktningförrättare	Olle Hallén
Närvarande	Marie Tegnebo
Giltig till och med	2021-05-07

Byggnadsbeskrivning	Byggnadsår
1½plans	1909
Till eller ombyggnad	Övrigt
2018 byggdes frontespis till	Huset var möblerat vid besiktningen. Altaner besiktas ej i uppdraget

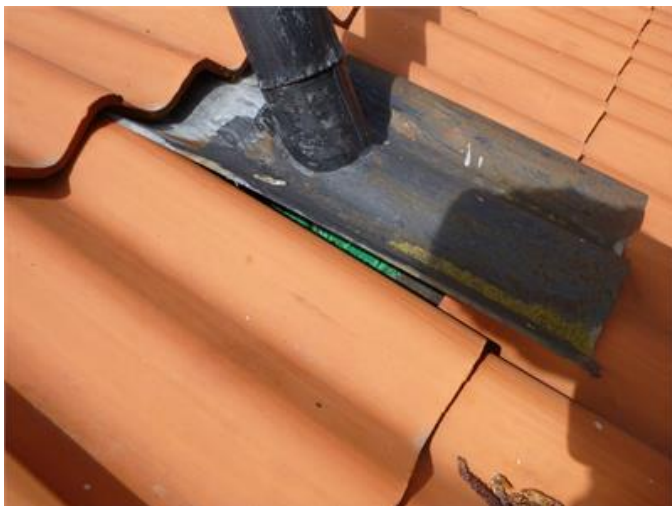
Besiktningresultat					
Bedömningskala: 1 = Utan anmärkning, 2 = Påpekande, 3 = Bör åtgärdas, 4 = Ej besiktningbart					
Byggnadsdel	1	2	3	4	Anmärkning
Sockel			X		Sprickor och sättningar förekommer främst mot framsidan behov av underhåll föreligger, utskjutande grundmurar noterades. Risk finns att oskyddade träkonstruktioner drabbas av mikrobiella skador
Fasad		X			Rötskador i offerbräda samt nedre delar av panelen. Detta kan ge fasaden en försämrad vattenavvisande förmåga med risk för bakomliggande skador
Stuprör			X		Bristfälligt avlett från husliv vilket kan påverka grunden negativt
Hängrännor		X			Skräp i rännor
Fönster	X				
Dörrar	X				
Tak		X			Det förekommer äldre plåtningar som ej byttes vid takbytet. Huv saknas på skorsten, otätheter kring avloppsluftningens plåtning.

Bristfällig plåtning kring avloppsluftning

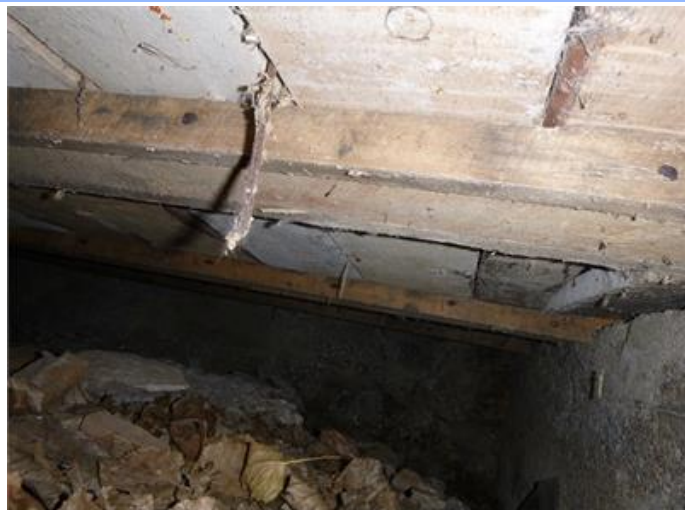
Hall	X				
Sovrum 1	X				
Snedförråd 1 o 2		X			Läckagespår fuktindikering ok
Allrum		X			Äldre läckagespår i innertak vid takkupa fuktindikering ok
Snedförråd 3	X				
Sovrum 2	X				
Snedförråd 4	X				
Nockvind	X				
Torpargrund				X	Lucka saknas, organiskt material och tilläggsisolering förekommer mot markytan, markytan saknar plastfoile se kommentar B
Utvändigt					
Markförhållande	X

B En torpargrund är en riskkonstruktion med avseende på fukt- och mikrobiella skador. För att säkert fastställa grundens funktion och golvbjälklagets kondition kan en fortsatt teknisk undersökning utföras, se även info på protokollets sista sida Pos. 10.

Organiskt spill förekommer i torpargrunden
