**Fastighetsuppgifter**

Fastighetsbeteckning  
Freja 2  
Adress  
Aspvägen 9  
599 31 Ödeshög  
Ödeshög

**Besiktningsuppgifter**

Internt uppdragsnummer	T4243
Besiktningsdatum	2020-09-09
Besiktningsföretag	OBM Östergötland
Besiktningsförrättare	Olle Hallén 070 591 88 87
Närvarande	Säljare
Giltig till och med	2021-09-09

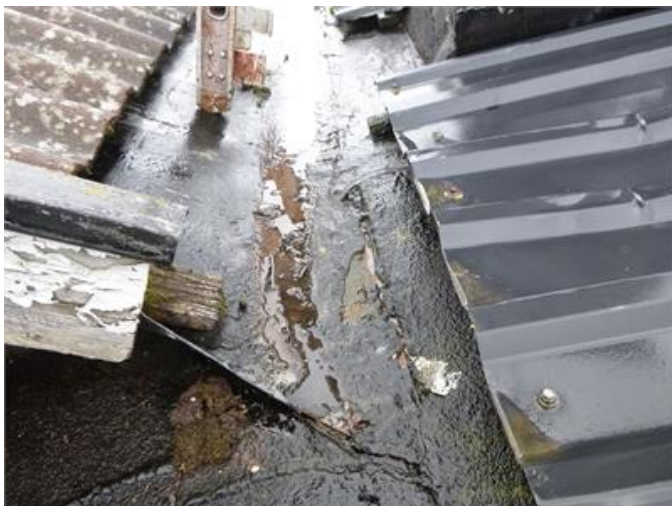
<b>Besiktningresultat</b>					
Bedömningskala: 1 = Utan anmärkning, 2 = Påpekande, 3 = Bör åtgärdas, 4 = Ej besiktningbart					
Byggnadsdel	1	2	3	4	Anmärkning
Dörrar	X				
Tak			X		Äldre standard Mossklädda pannor Eftersatt underhåll på vindskivor Röta i läkt utmed vinkelrännan mot garage Osäker täthet kring vinkelrännan Se riskanalys C
Garage		X			Mjuka trampskador förekommer i plåt Mekanisk skada i plåttaket mot framsidan Eftersatt underhåll på vindskivor Ytrost hängränna

Brister noterades kring vinkelrännan mellan fastigheten och garaget
